Inspectiesignaal

Gecombineerde afvoersystemen voor ventilatie en rookgas

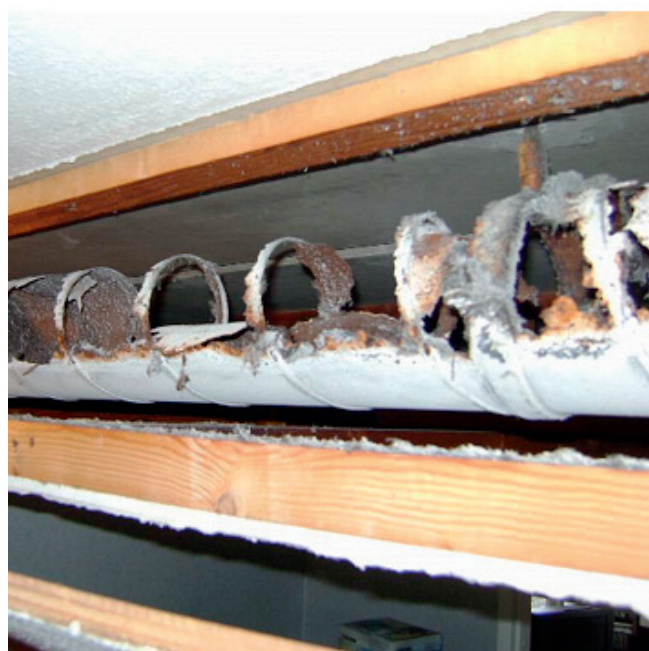
Bij lage buitentemperatuur (in de winterperiode; het stookseizoen) kan de centrale afvoerleiding te veel afkoelen en condenseert waterdamp uit de rookgassen op de leidingwand. Dit veroorzaakt corrosie van de leidingen, waardoor er op den duur gaten in de leidingen vallen.

- De beste oplossing is aanpassing van het afvoersysteem en vervanging van alle ketels in één keer. Betrek het vervangen van eventueel nog aanwezige open geisers hierbij. Vervang de oude cv ketels door gesloten HR cv (combi)ketels. De ventilatielucht en de rookgassen moeten gescheiden worden afgevoerd. De rookgasafvoer kan als gemeenschappelijke leiding of als individuele leiding worden uitgevoerd. Ook aan de dakkap moeten de nodige aanpassingen plaatsvinden.

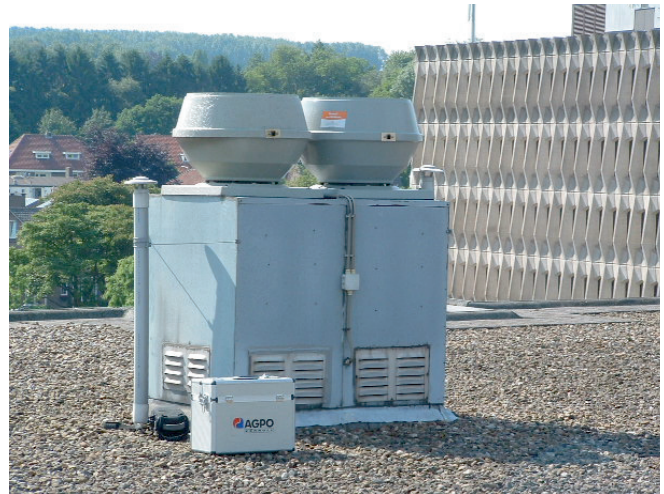
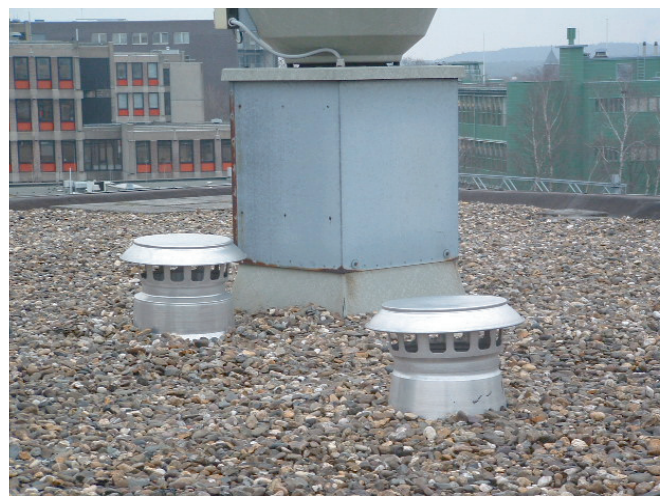
Deze MVS systemen zijn aan de buitenkant van het gebouw te herkennen aan de ventilatoropbouw op het dak met luchtinlaatroosters aan de zijkant of direct er naast op het dak.
