Corrosie in kruipruimte

Vocht vreet aan stalen gasleidingen

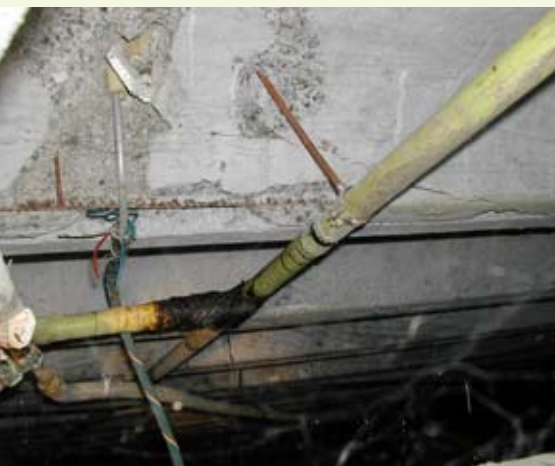
Stalen gasleiding in kruipruimte.

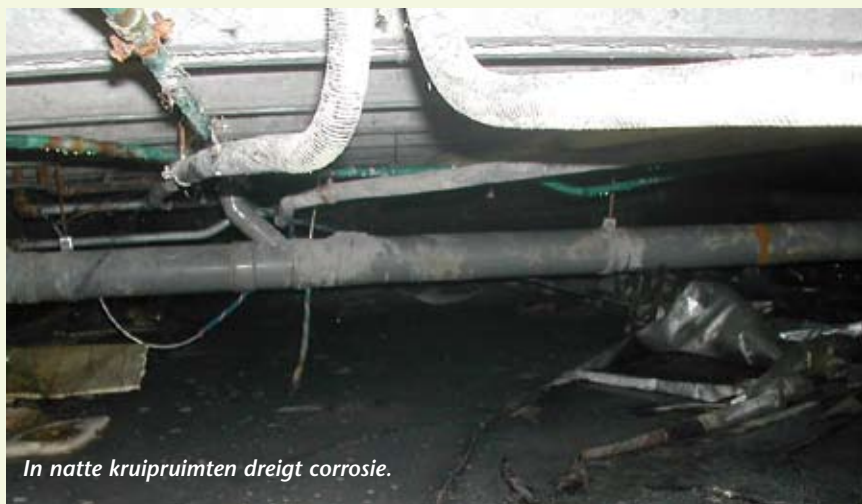
In natte kruipruimten dreigt corrosie.

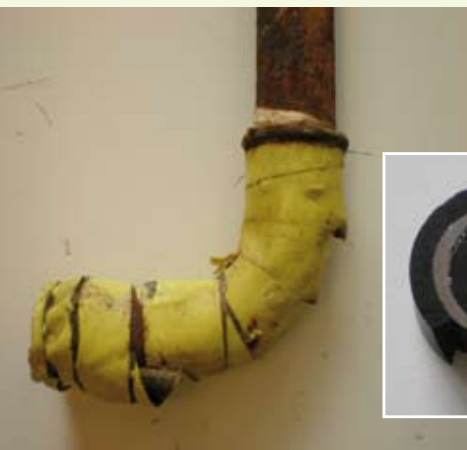
Een deel van een aangetaste stalen leiding uit een kruipruimte, een preparaat uit het betreffende leidingdeel voor microscopisch onderzoek en de bepaling van de minimale wanddikte van het preparaat.

kan een vervolgonderzoek plaatsvinden, met een microscopische beoordeling van de verroeste delen. Ook het bepalen van de wanddikte en de mate van de wanddiktevermindering kan onderdeel zijn van de inspectie. "Woningbouwcorporaties schakelen ons nogal eens in als ze bang zijn dat er problemen komen", vertelt consultant Arie Kooiman van Kiwa. "Het probleem is vooral dat de bewoners een eventueel gaslek, dat in de kruipruimte ontstaat, vaak binnenshuis niet ruiken. Vandaar dat gasleidingen in de kruipruimten tegenwoordig in een mantelbuis moeten liggen. Als bij zo'n constructie dan lekkage optreedt, komt het gas niet in de kruipruimte vrij, maar stroomt het tussen de gasleiding en de mantelbuis, waarna het boven de vloer ontsnapt. Dan kunnen de bewoners het gas wel ruiken!" Het is volgens Kooiman niet zo, dat er helemaal geen lekkage mag optreden, wettelijk is 5 liter per uur toegestaan. Maar als er meer gas dan 1 liter per uur lekt is reparatie al geboden. Als er meer dan 5 liter per uur lekt is de situatie ernstig, het kan zelfs leiden tot het onbewoonbaar verklaren van de woning. "Als een leiding slecht blijkt te zijn, geven we een advies dat, afhankelijk van de uitkomst van het onderzoek, kan variëren tussen de aanbeveling om de leiding onmiddellijk te vervangen en de constatering dat de leiding nog wel een aantal jaren mee kan", aldus Kooiman. "Zeker als de woningcorporatie een complex over enkele jaren wil gaan slopen kan zo'n advies van veel betekenis zijn en mogelijk veel geld besparen." **G**
